# 亚拉神山旅游区服务区建设项目（北部） 水土保持设施验收报告

**建设单位：** 甘孜州翔云航空服务有限责任公司

**编制单位：** 四川恒得复生态科技有限公司

# 水土保持设施验收报告

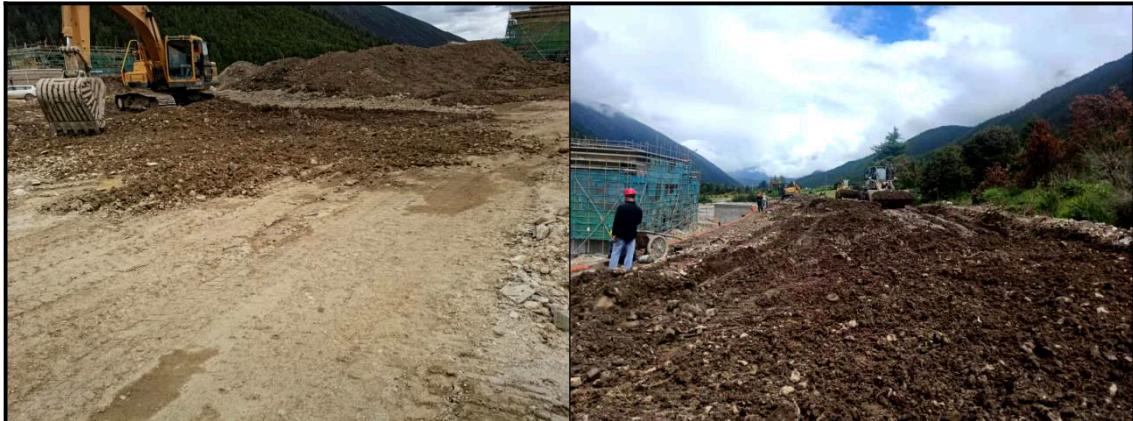
图 3.5-1 表土剥离（2020 年 3-5 月）、覆土（2020 年 7-8 月）

土地整治工程：表土剥离0.42万 m<sup>3</sup>，覆土0.34万 m<sup>3</sup>，土地整治3.37hm<sup>2</sup>。

土地整治工程：表土剥离 0.70 万 m<sup>3</sup>，覆土 0.78 万 m<sup>3</sup>，土地整治 7.78hm<sup>2</sup>。

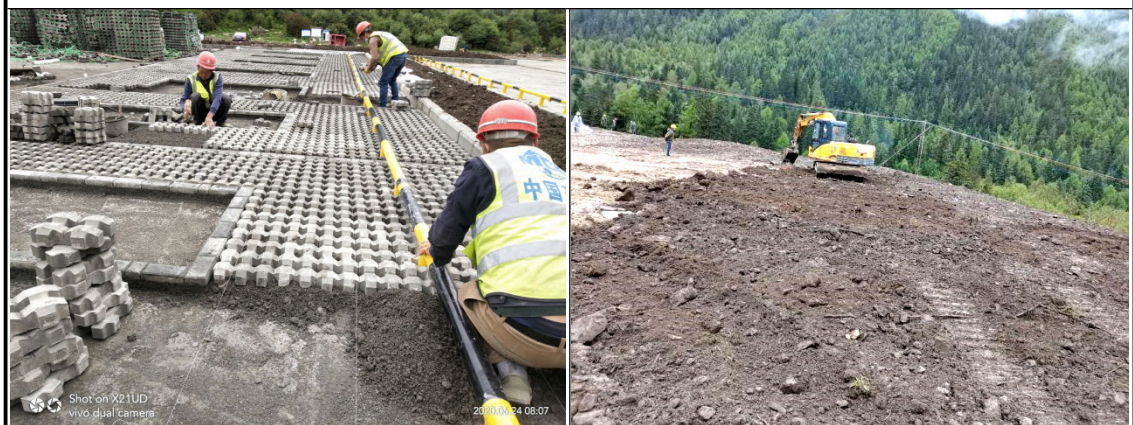
图 3.5-2 透水砖铺装（2020 年 5-9 月）、土地整理（2020 年 7-8 月）

降水蓄渗工程：透水砖铺装 956m<sup>2</sup>。

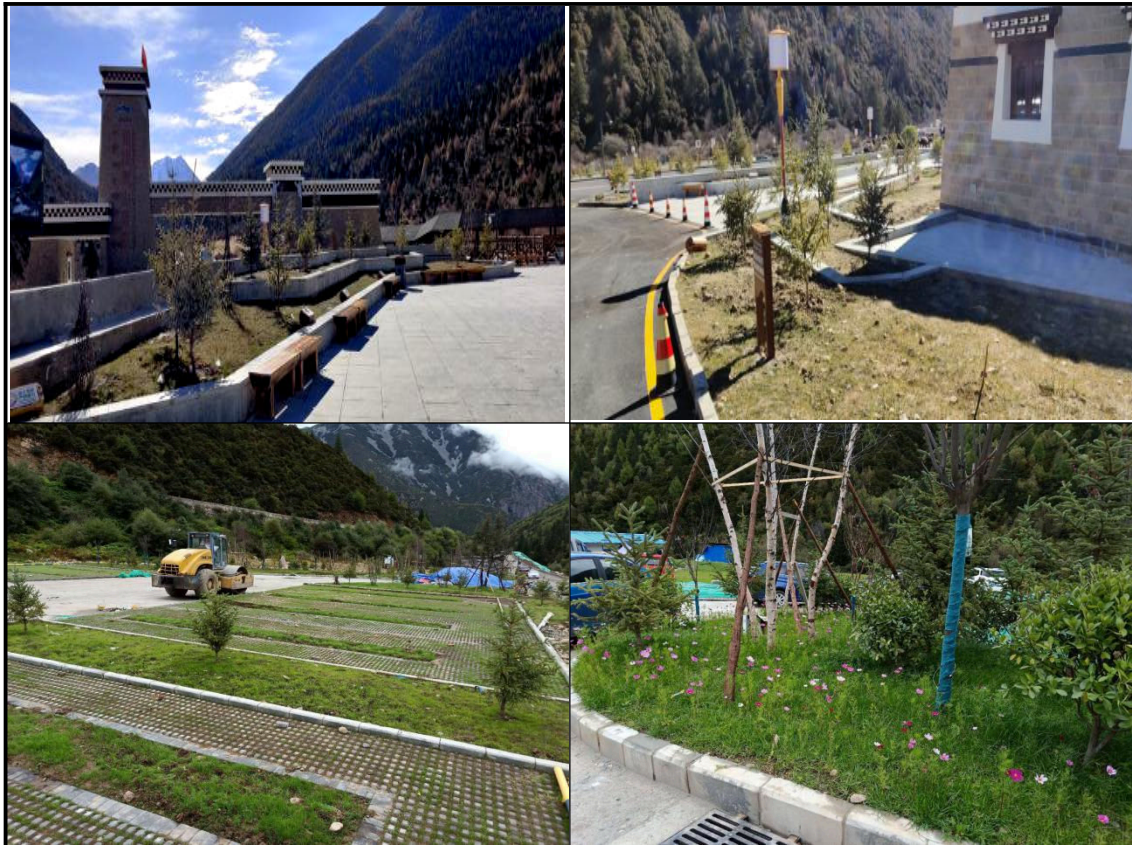
图 3.5-4 栽植乔木、灌木及植草绿化（2020 年 5-9 月）

植被建设工程：栽植乔木 955 株，栽植灌木 8350 丛，草坪 74000m<sup>2</sup>。

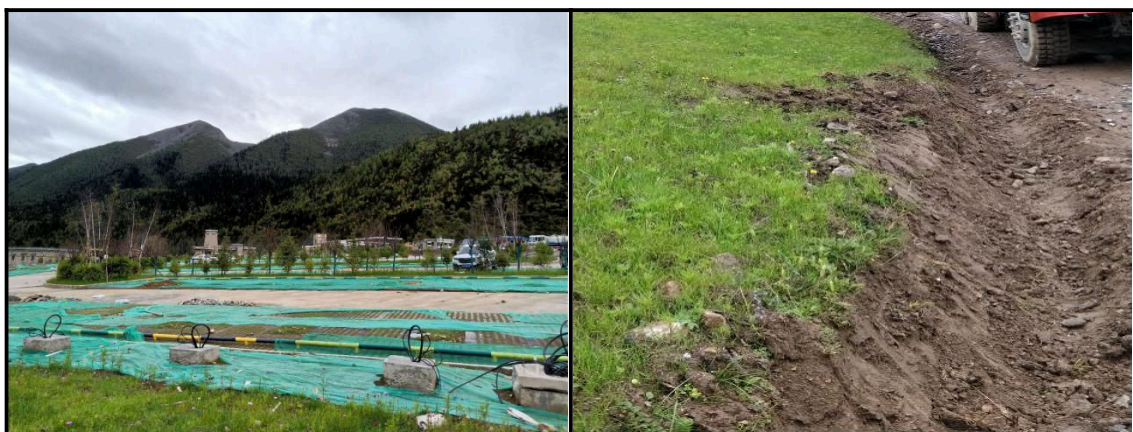
图 3.5-5 临时苫盖（2018 年 8-2020 年 9 月）临时排水沟（2018 年 8-2020 年 9 月）

经技术组人员核实，结合施工单位、工程监理单位提供数据资料，本区植物措施完成量如下：临时排水沟2810m，基槽排水沉沙池（钢板）1个，基槽集水坑4个，临时沉砂池5个，密目网苫盖104600m<sup>2</sup>，土袋挡护243m<sup>3</sup>。

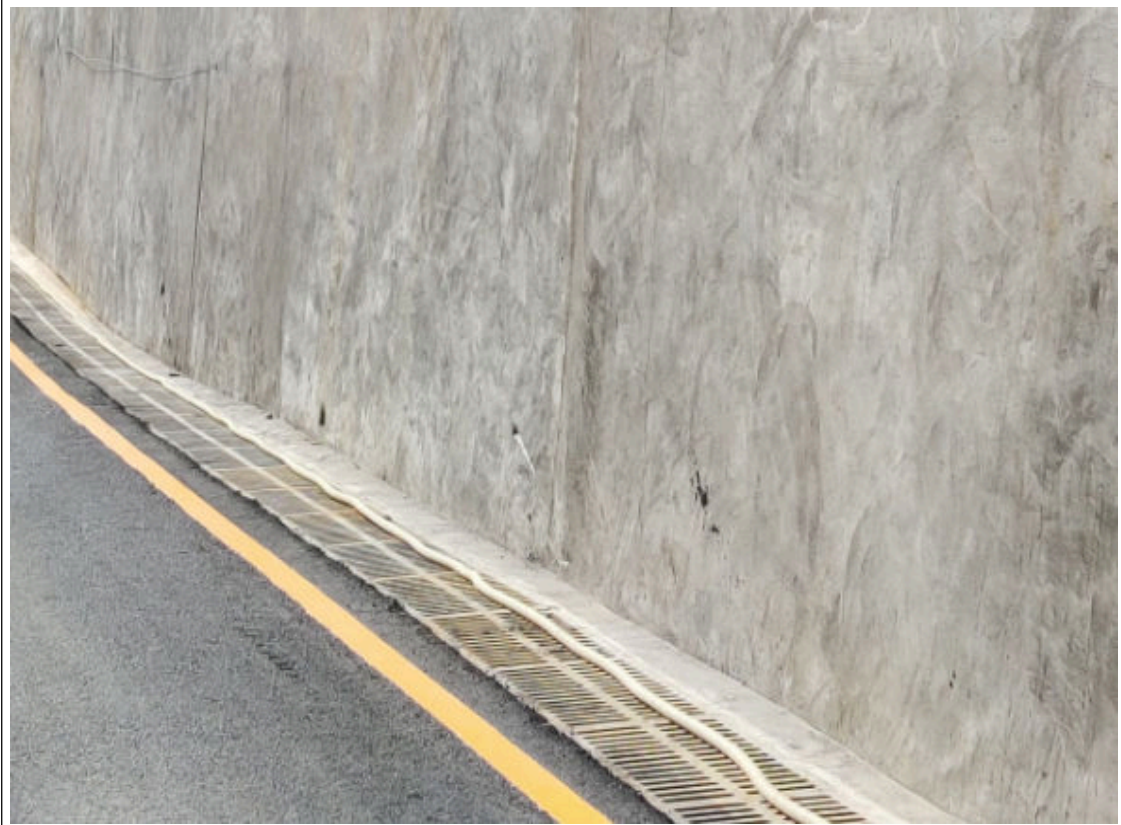
混凝土排水沟

在本项目工程措施方面，采用了雨水口、雨水管网、混凝土排水沟、透水砖铺装等措施，形成了完整的防治体系，经过试运行的检验，未出现大的破损、渗漏等现象。
