亚拉神山旅游区服务区建设项目（北部）

水土保持监测总结报告

编制单位：云南甲林环境科技有限公司

二〇二一年一月

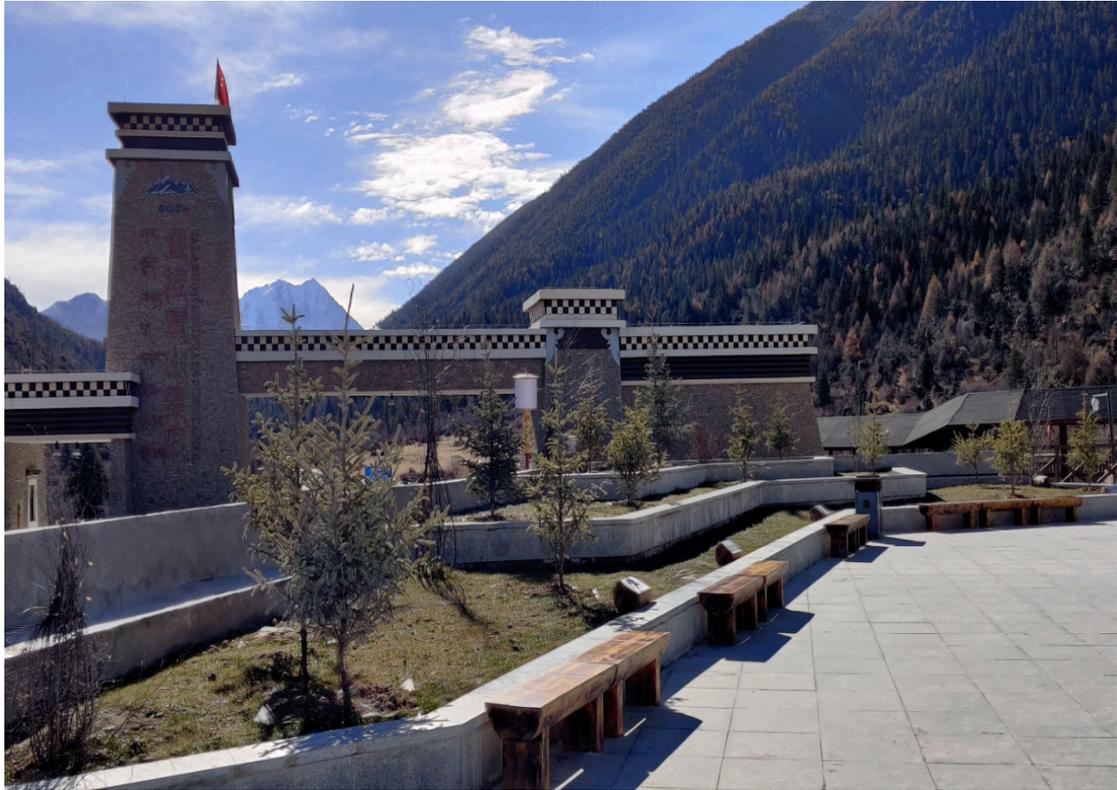
景观绿化

植被建设工程：对北入口区、翔云服务区土面区以及周围区域进行了绿化措施，工程质量合格，现处在抚育养护管理期。场地内的绿化措施不仅改善了区域小环境，而且有效控制了工程建设的水土流失。

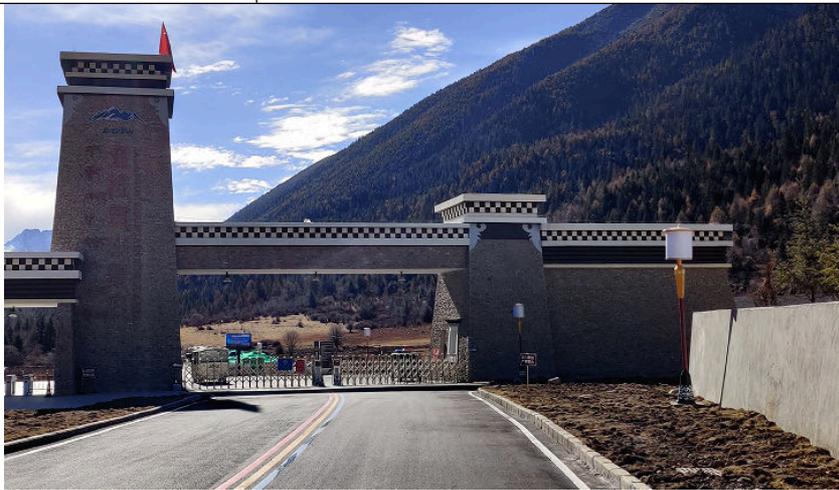
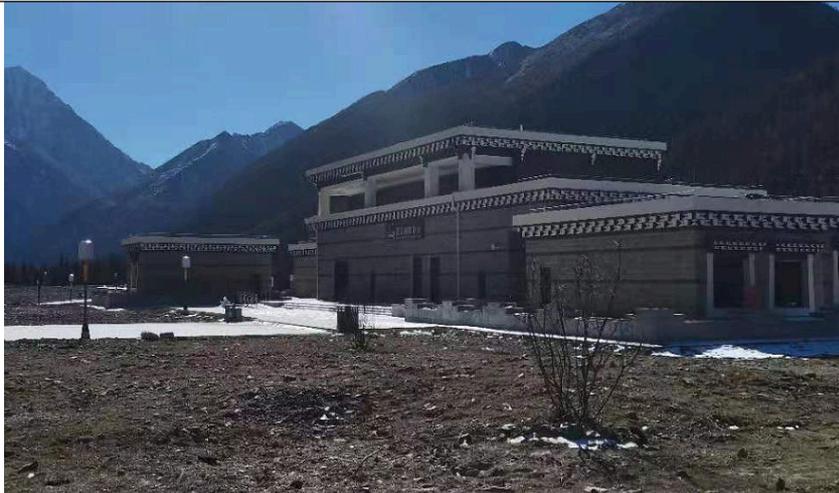
<p>栽植乔灌、草坪</p>		
现场调查、巡查简要说明	<p>各项水土保持措施均已落实并发挥良好的水土保持效益，现场无水土流失情况发生。</p>
