佳宝飞机 有限公司

服务通告: JSB 012-7
发行: 7
日期: 2020年11月6日
主题: 佳宝发动机飞轮螺栓

佳宝服务通告	佳宝发动机飞轮螺栓
JSB 012-7	2020年11月6日

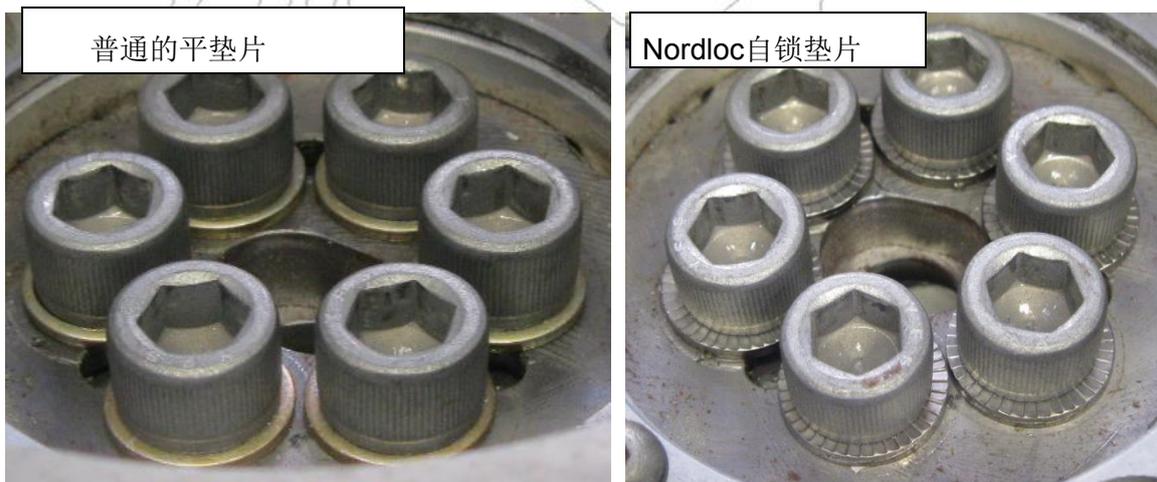
图2—平垫片和Nordlock自锁垫片的对比

飞轮螺栓必须用Nordloc自锁垫片（应将以前使用平垫片或者Belleville弹簧垫片替换掉）。配备任何飞轮螺栓的佳宝发动机（如表1所述）现在都应该使用Nordloc自锁垫片。这些垫片可按照下图2所示，通过目视检查很容易识别。

要寻找使用Nordloc自锁垫片安装飞轮螺栓的步骤，可参考佳宝发动机大修手册JEM0001（通常检查最新的版本）。安装中最大的区别是，使用Nordloc自锁垫片安装的螺栓**千万不能使用乐泰胶**。使用Nordloc自锁垫片安装的螺栓扭矩设置也不同。

当Nordloc自锁垫圈用于铝表面时，必须使用钢板保护铝表面。这些可以从佳宝买到。
