G321 线 K956+730-K956+790 段灾毁恢复重建项目

水土保持方案报告表

(送审稿)

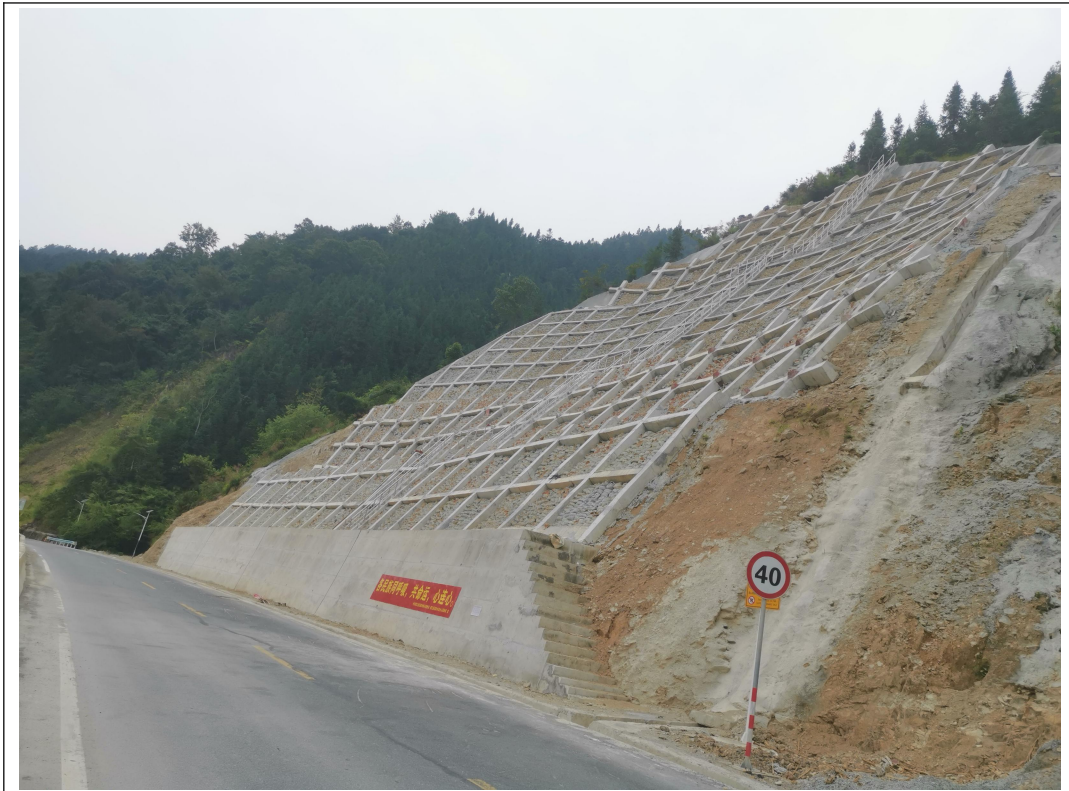
项目区现场照片

项目区局部
