天津正天医疗器械有限公司

2022 年度 温室气体排放核查成果

核查机构名称（公章）：中华全国供销总社天津再生资源研究所

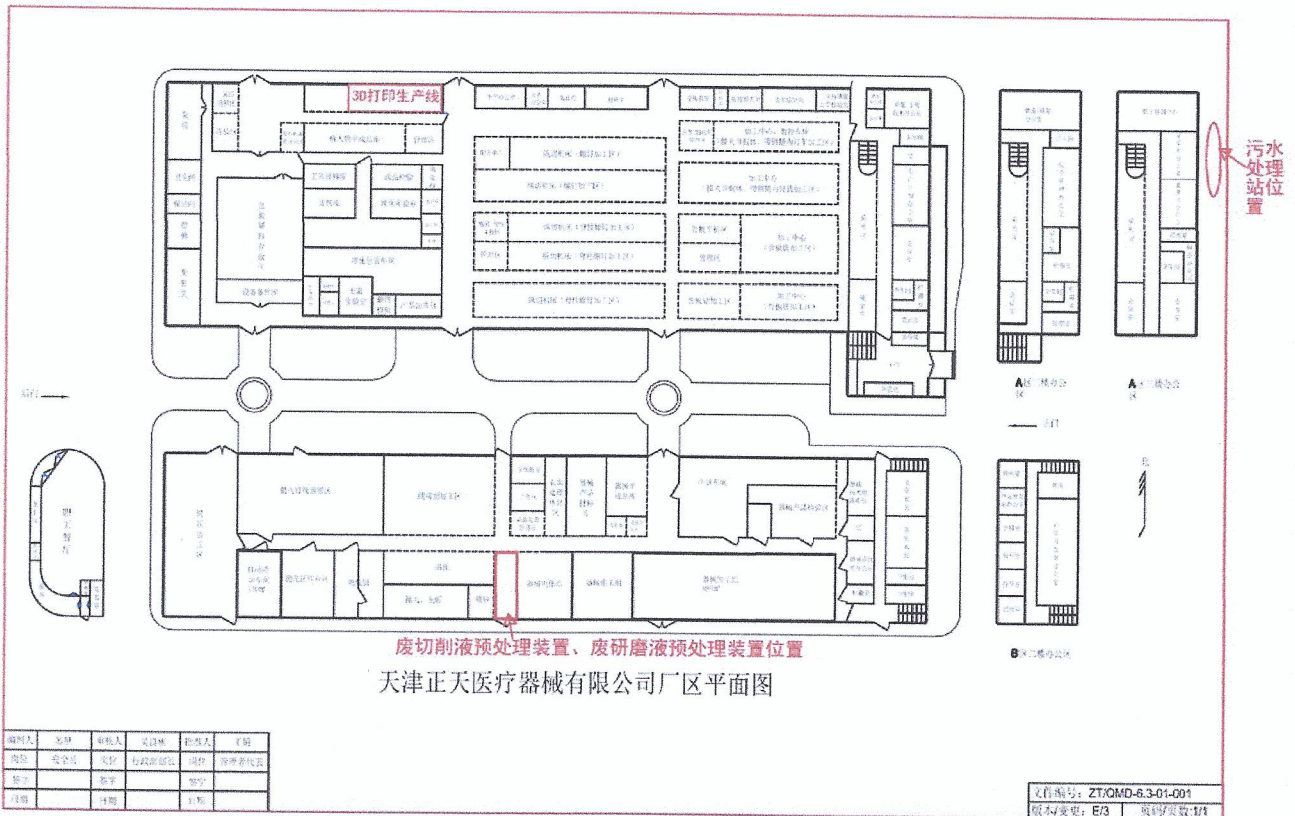
附件 2 厂区平面图

项目四至情况为：东侧为经一路；南侧为中国移动（华北大区物流中心）；西侧为规划支路八；北侧为伊宁（中国）医疗器械有限公司。地理位置、厂区平面布置图和厂房位置见附件 2。
