云南大学附属中学呈贡校区建设项目 水土保持设施验收报告

建设单位：昆明新都投资有限公司

编制单位：昆明睿清水土保持咨询有限公司

2022年4月

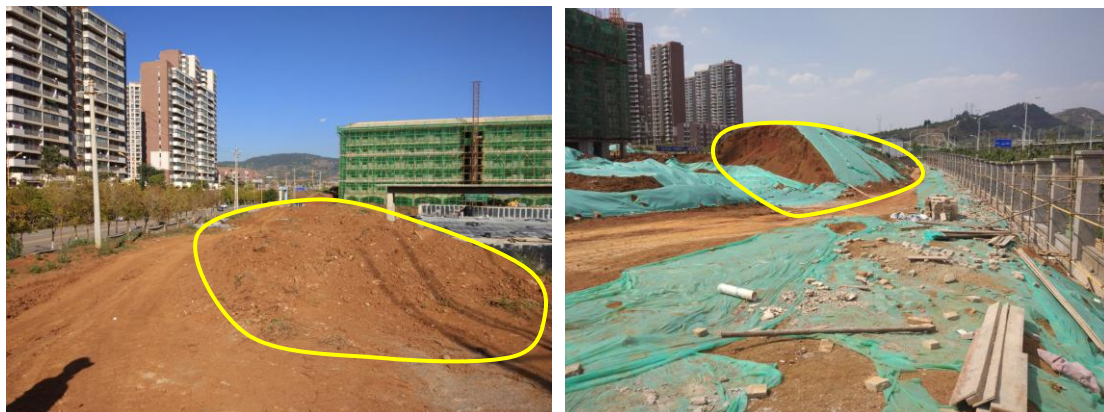
据施工资料，项目建设期间，施工单位严格按照要求剥离表土并集中堆存，以为后期绿化覆土做储备。经统计，道路广场区完成表土剥离约 13533m³。

剥离表土及临时堆存照片

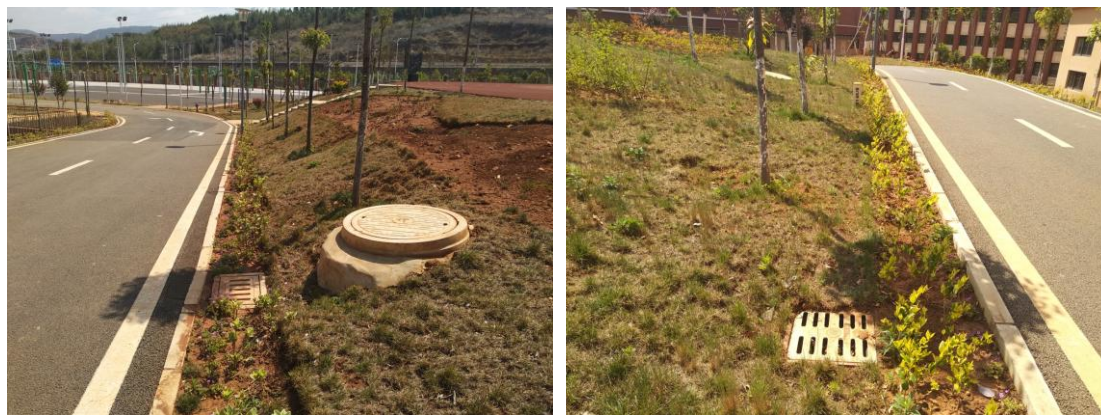
项目建设期间，施工单位严格按照设计要求于沿车行道路兼消防通道一侧埋设雨水排水管网，以排除道路路面雨水及建构筑物屋面雨水，收集雨水部分回用做场地景观绿化用水、多余部分随地形自然排至场地外围市政雨水排水管网。

雨水排水管网采取埋管的形式，管径 DN=300、400、500mm，管材采用 UPVC 双壁波纹管，排水管每个 10-20m 设置 1 个雨水收集口和 1 个雨水检查井。

经统计，项目实施完成车行道路兼消防通道侧雨水排水管网 3426m，设置雨水检查井 153 座，偏沟式单蓖雨水口 152 座，塑料模块蓄水池 3 座。

雨水排水管网

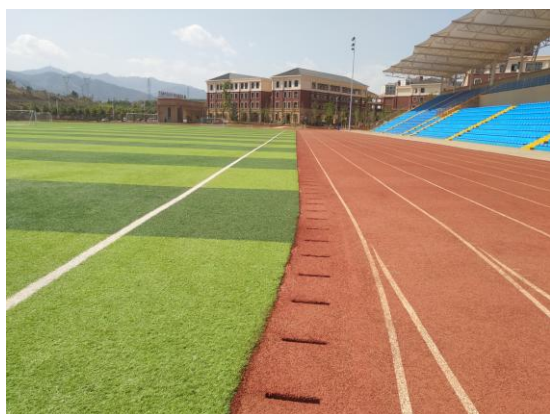
足球场、篮球场场地主要采取水泥砼硬化，跑道主要采取塑胶铺砌，为有效排除体育场场地雨水，足球场、篮球场跑道外围分别设置盖板排水沟以排水。盖板排水沟断面为矩形断面，排水沟采用砖砌结构，砂浆抹面，沟宽 0.4m、沟深 0.7m，盖板长约 80cm。经统计，体育场完成盖板排水沟 1550m。

足球场运动场外围盖板排水暗沟

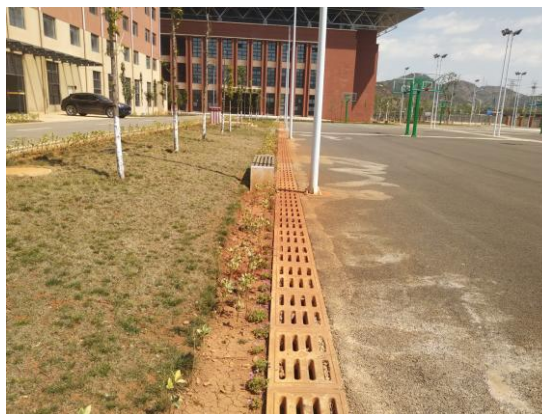
篮球运动场外围盖板排水沟

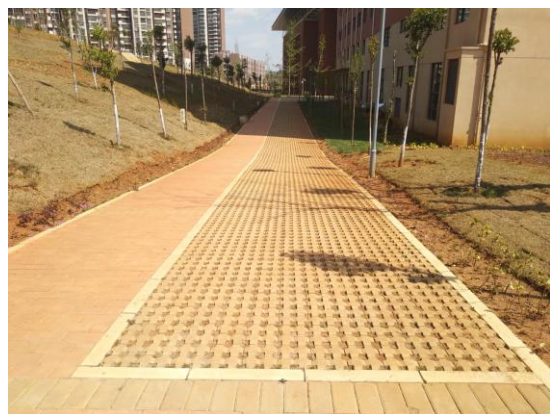
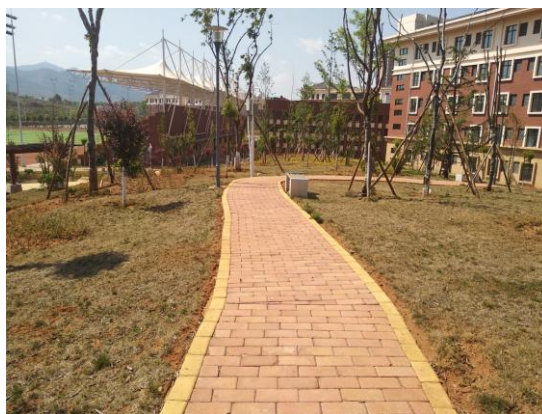
校园内人行步道一般宽 1.5m，路面采取透水砖铺砌；铺砌面积 1150m²。

人行步道透水砖铺砌

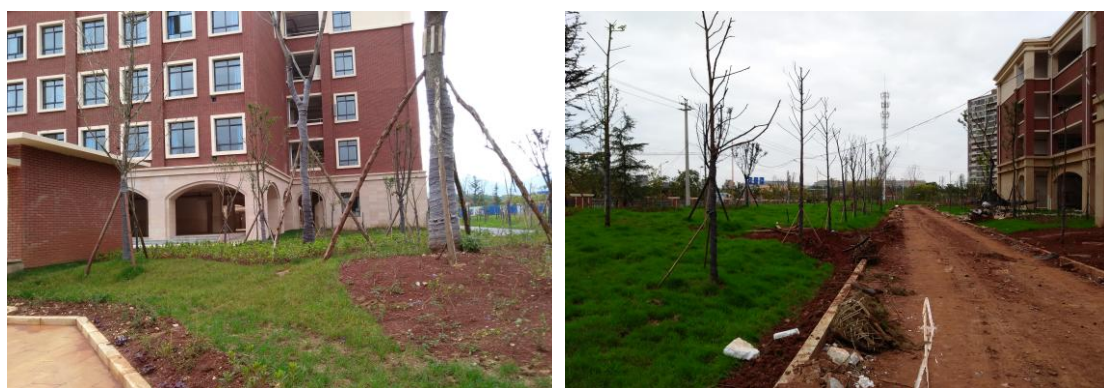
项目建设期间严格按照设计要求完成项目建构筑物及硬化场地周边、道路两侧等空地区域景观绿化措施。公共绿化区景观绿化主要采取高标准园林式绿化，乔木树种主要有南洋杉、雪松、华山松、钟山杉、侧柏、金叶侧柏、红花木莲、云南拟单性木兰、广玉兰、深山含笑、白兰、香樟、天竺桂、石楠、枇杷、黄槐、红花羊蹄甲、四季杨、大树杨梅、花叶垂榕、桂花等，灌木树种主要有金边黄杨球、红叶石楠球、红花继木球、黄金榕球、冬青卫矛球（大叶黄杨）等。

建构筑物及道路周边空地绿化

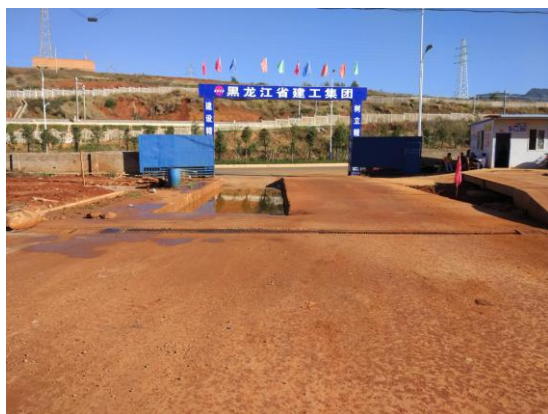
据施工资料，项目建设共布设施工出入口 3 处，分别与万峰街、博大路、万青路衔接，其中与万青路衔接施工出入口主要为施工项目部出入口、与万峰街和博大路衔接施工出入口主要为施工车辆出入口；为避免施工运输车辆轮胎携带泥沙进入万峰街、博大路而影响行车环境，施工单位严格按照设计要求于施工出入口设置车辆清洁池以清洗车辆，车辆清洁池长 10m、宽 5.5m、底部弧形最深处 0.5m，采用砼浇筑。施工期间共完成车辆清洁池 2 座。

博大路侧施工出入口车辆清洗池

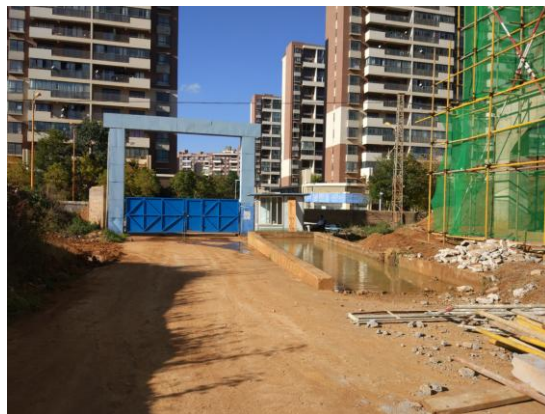
万峰街侧施工出入口车辆清洗池

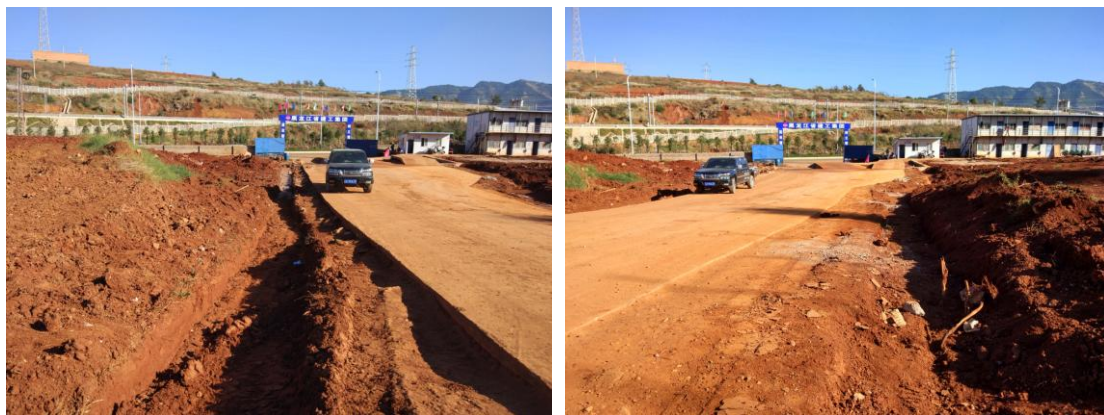
项目场地开挖平整施工过程中，为避免降雨及地表径流冲刷场地造成水土流失对外围市政道路路面及排水管网产生影响，施工单位沿场地外围设置临时排水沟以排水，临时排水沟采用简易土质排水沟，沟底宽 0.3~0.5m、沟顶宽 0.8~1.2m、沟深 0.5~0.7m。据施工资料统计，项目建设期间共完成临时排水沟 1860m。

临时排水沟

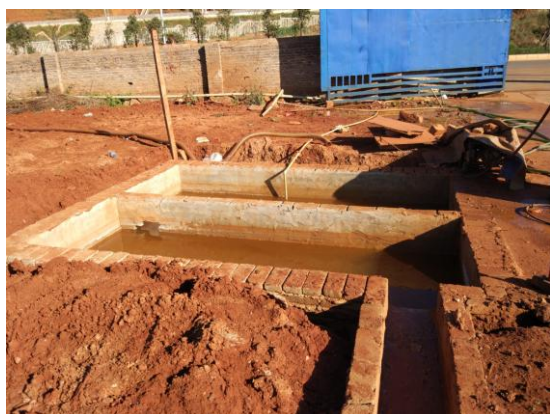
为避免临时排水沟雨水携带泥沙进入市政排水管网，施工单位依据实际需要设置临时沉砂池以沉积泥沙。据施工资料，道路广场区布设临时沉砂池2座，每座沉砂池配套设置抽排设施1套。临时排水沟中部沉砂池采用简易土质沉砂池，长1.0m、深0.8m、宽1.0m；临时排水沟末端沉砂池采用砖砌筑，长2.0m、宽2.0m、深1.5m。

临时排水沟末端沉砂池

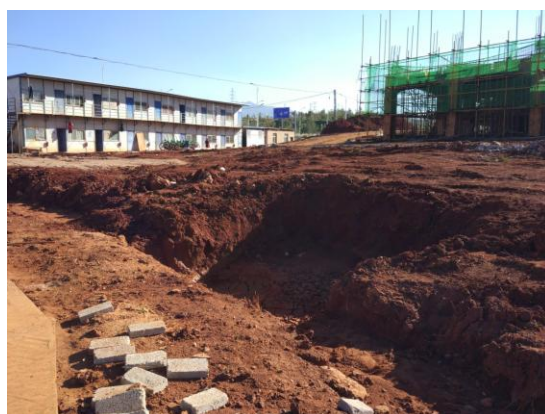
临时排水沟中部沉砂池

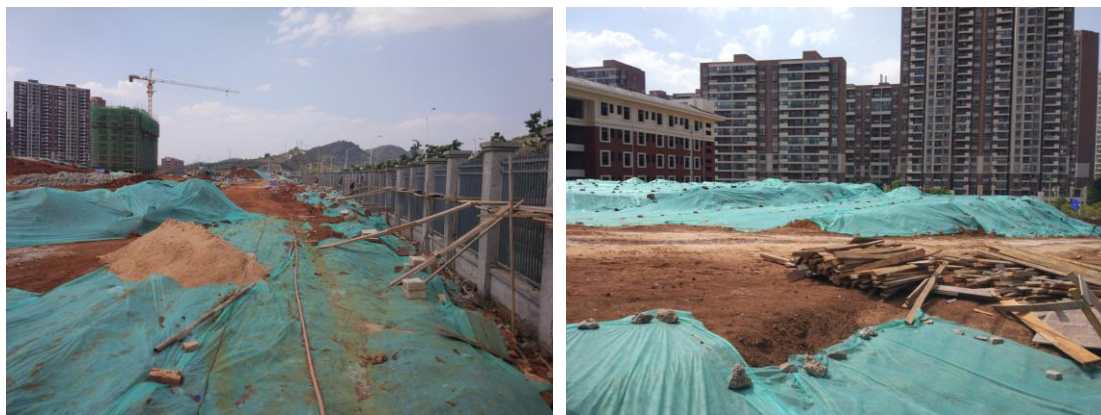
项目施工前期，主要开展建构筑物建设，公共绿化区暂未达到施工进度；同时前期剥离表土分散临时堆存在公共绿化区空地区域。为避免降雨及地表径流冲刷裸露面、临时堆存表土等产生水土流失，同时降低扬尘，施工单位严格按照昆明市安全文明施工要求对公共绿化区裸露面和临时堆存表土区域进行临时覆盖。

裸露面、临时堆存表土无纺布临时覆盖
