云南大学附属中学呈贡校区建设项目

水土保持监测总结报告

建设单位：昆明新都投资有限公司

监测单位：西南有色昆明勘测设计（院）股份有限公司

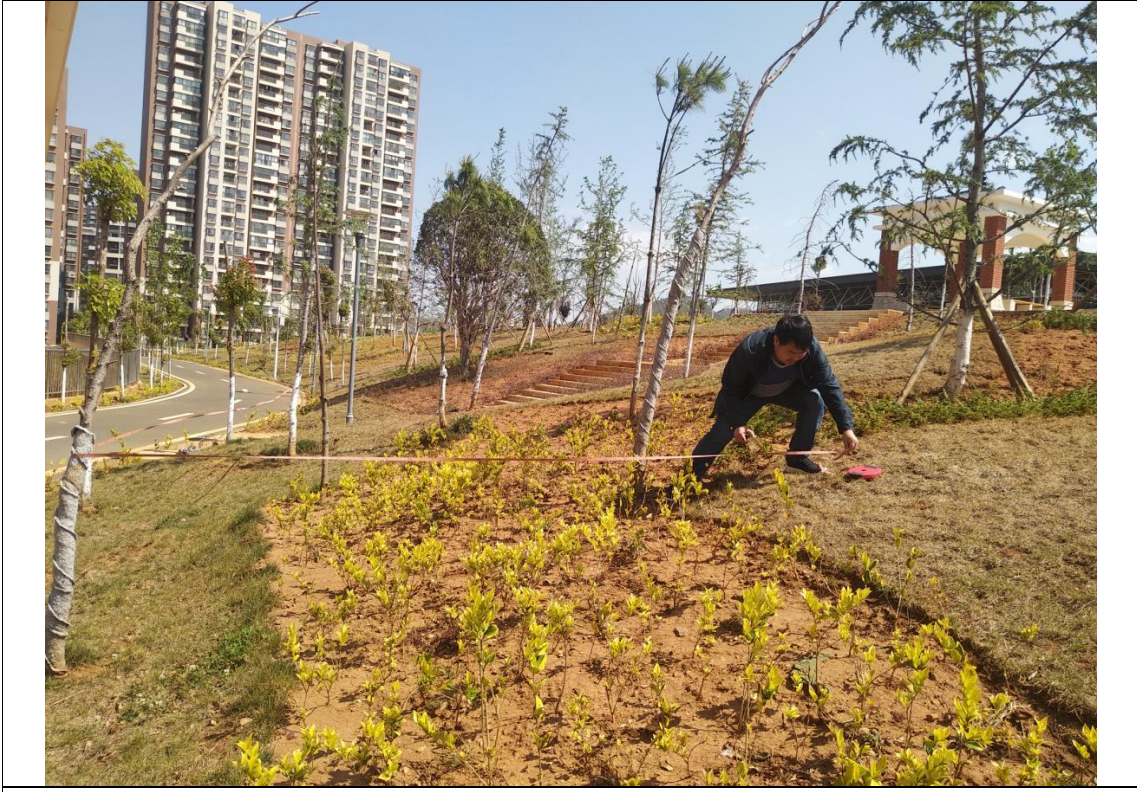
监测点布设照片

监测点编号	5#监测点
监测点布设区域及位置	体育馆西侧公共绿化区域
监测点设计	植被调查样方

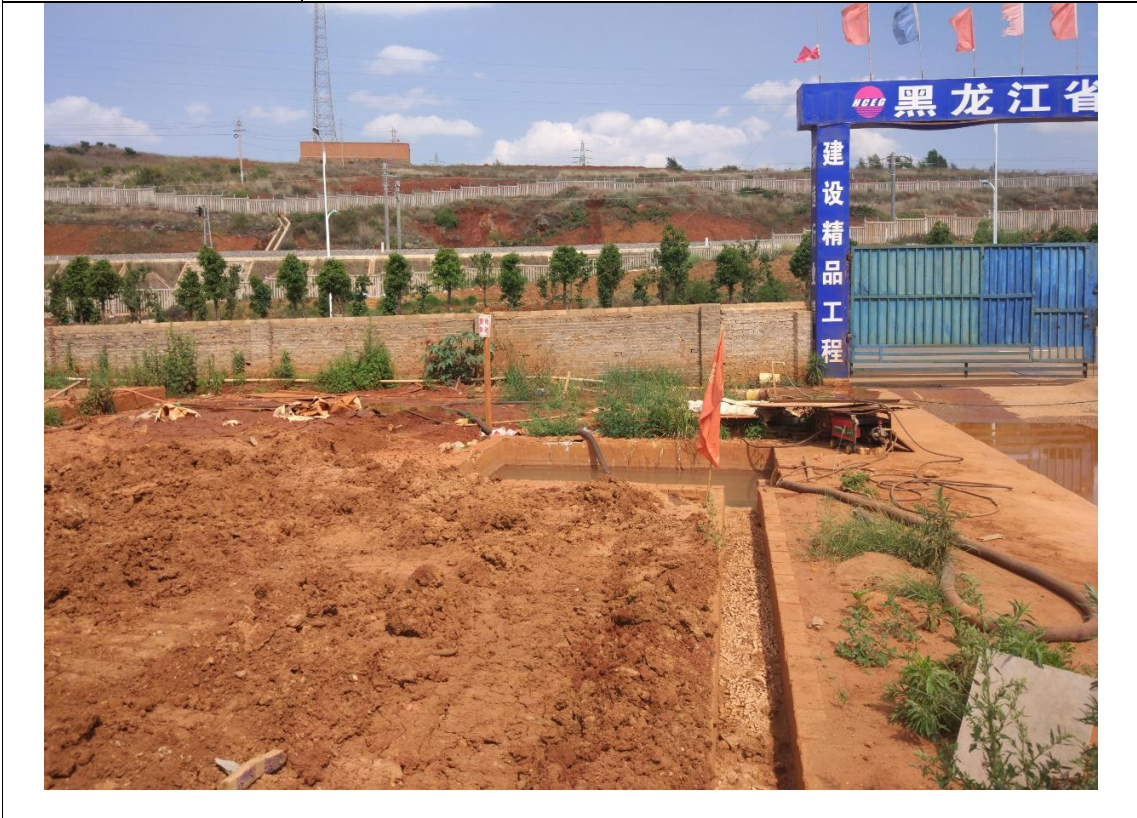
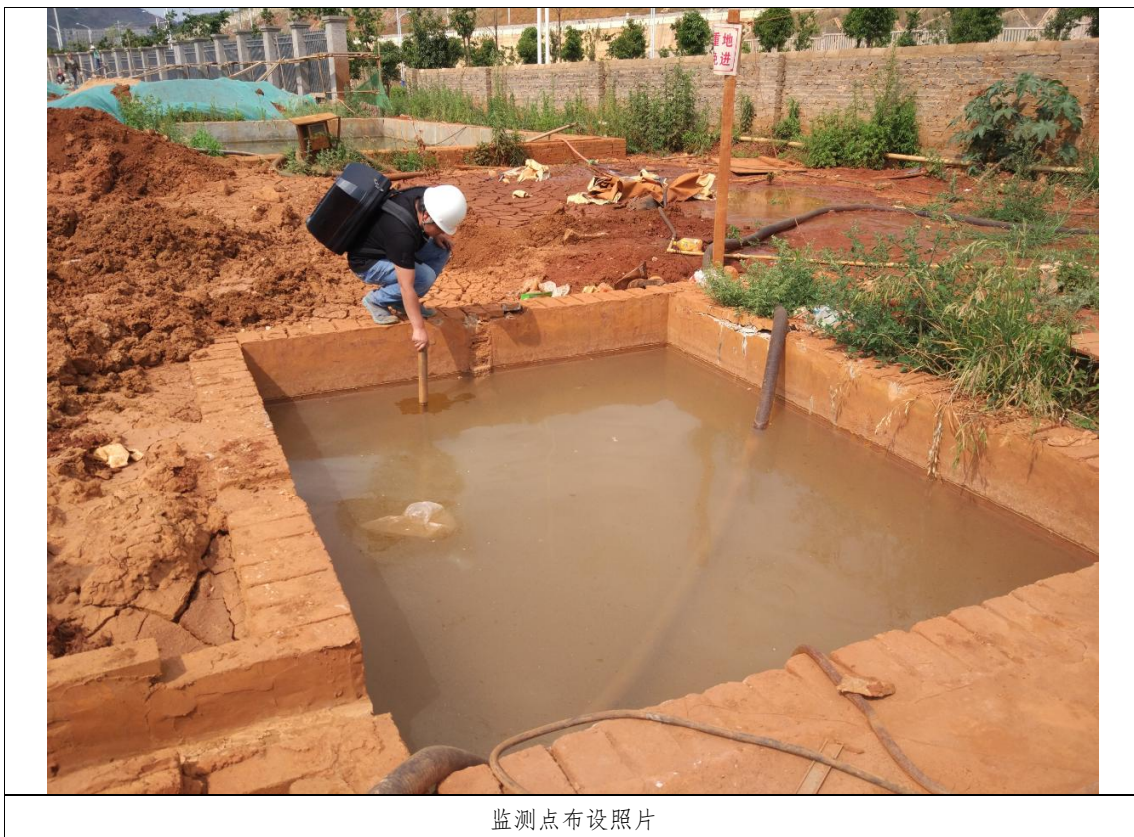
监测点布设照片

监测点编号	2#监测点
监测点布设区域及位置	临时排水沟末端沉砂池
监测点设计	定期量测沉砂池泥沙淤积量，推算项目场地水土流失量

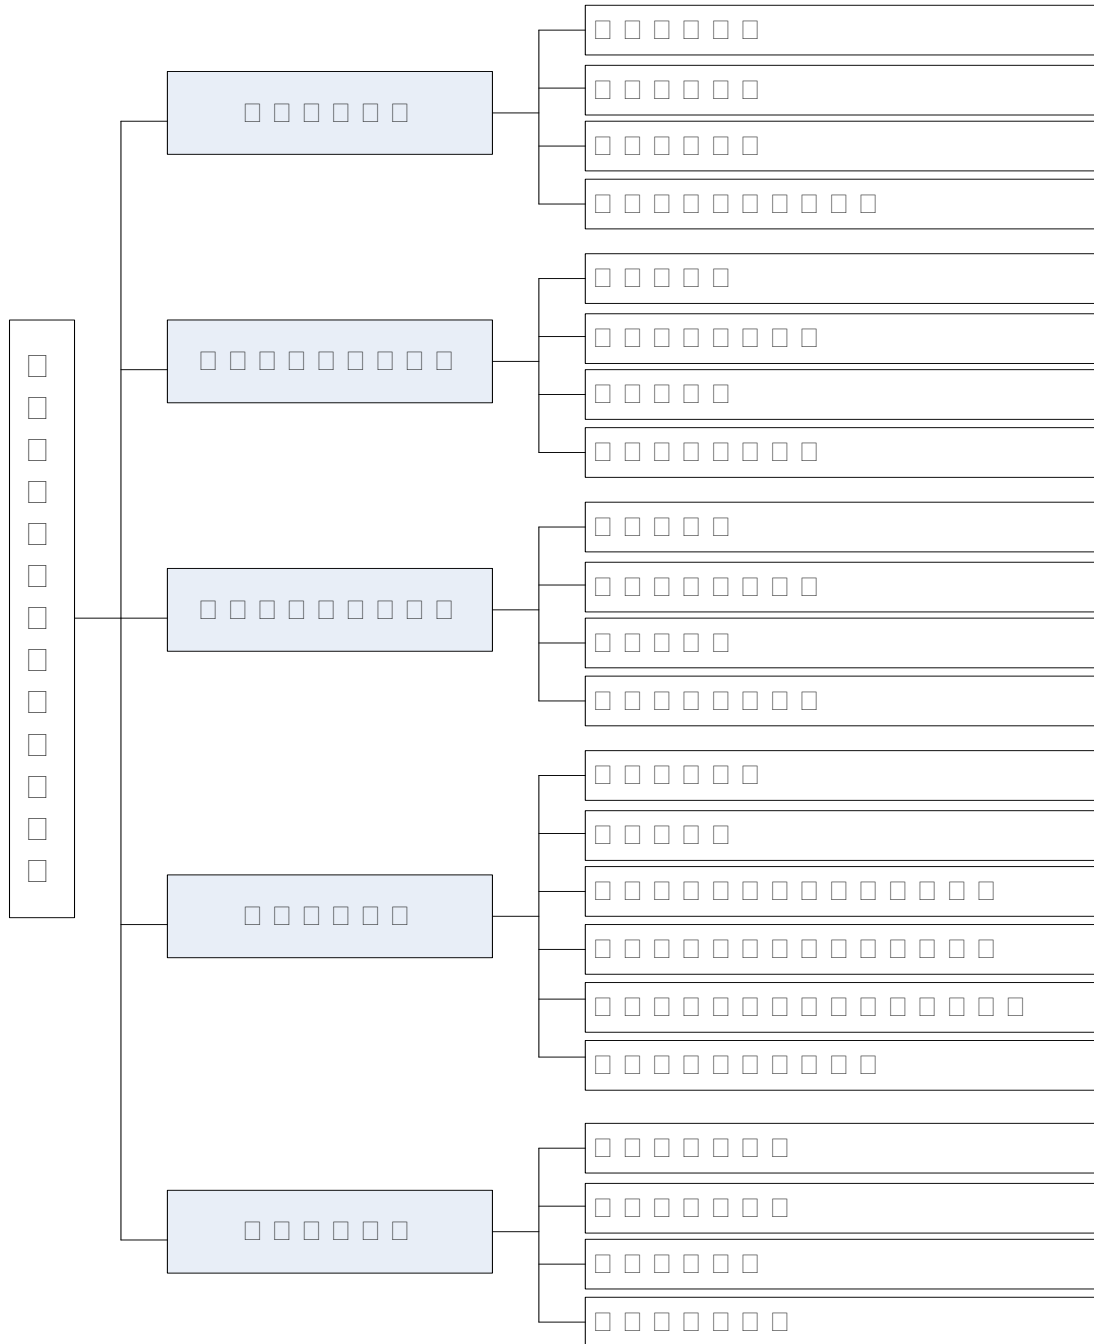
图 2.2-1 工程建设期监测内容与监测指标体系框图

工程建设期监测内容包括扰动土地情况、取土（石、料）、弃土（石、渣）情况、水土流失情况等内容。工程建设期各监测内容及对应监测指标见图 2.2-1。

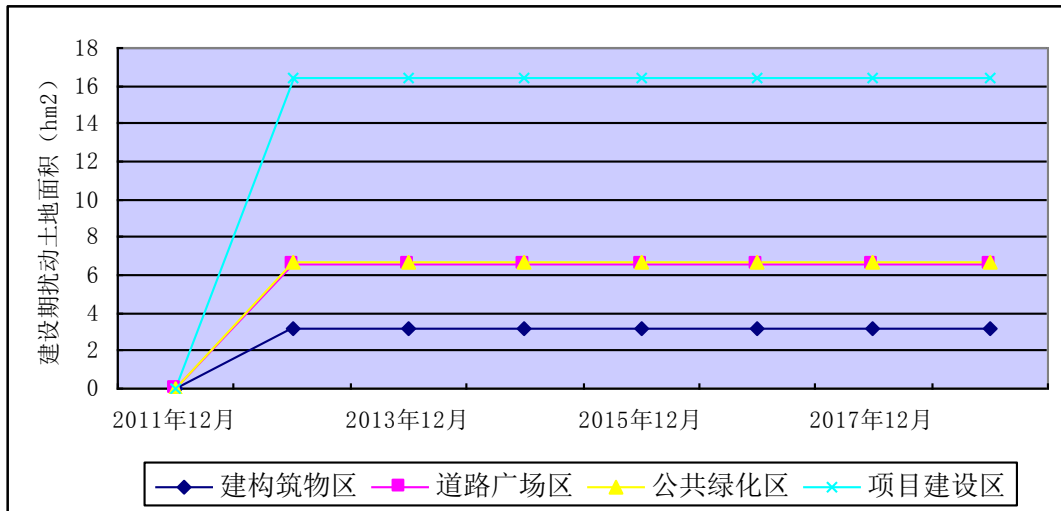
图 3.1-1 建设期扰动土地面积动态变化图

项目名称	占地面积 (hm ²)	建设期扰动土地面积 (hm ²)							
		2011年 12月	2012年 1月	2013年 12月	2014年 12月	2015年 12月	2016年 12月	2017年 12月	2018年 9月
建构筑物区	3.13	0	3.13	3.13	3.13	3.13	3.13	3.13	3.13
道路广场区	6.62	0	6.62	6.62	6.62	6.62	6.62	6.62	6.62
公共绿化区	6.63	0	6.63	6.63	6.63	6.63	6.63	6.63	6.63
项目建设区	16.38	0	16.38	16.38	16.38	16.38	16.38	16.38	16.38

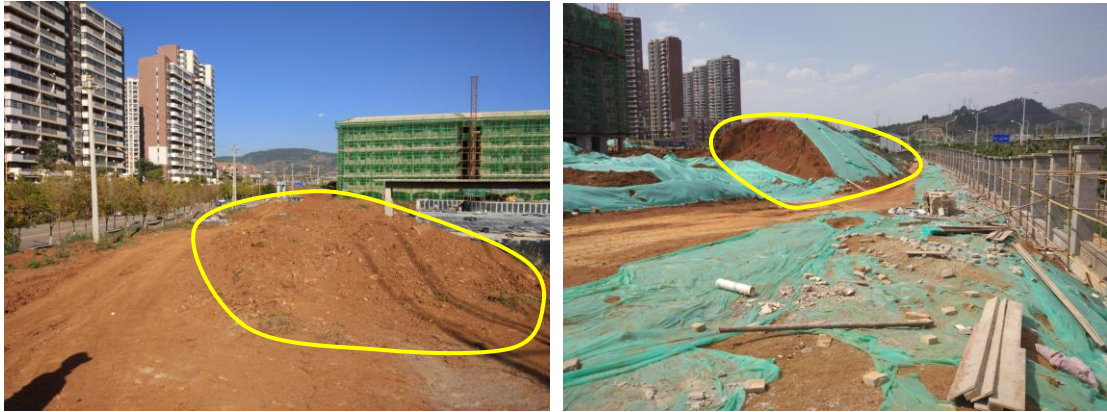
剥离表土及临时堆存照片

据施工资料，项目建设期间，施工单位严格按照要求剥离表土并集中堆存，以为后期绿化覆土做储备。经统计，道路广场区完成表土剥离约 13533m³。

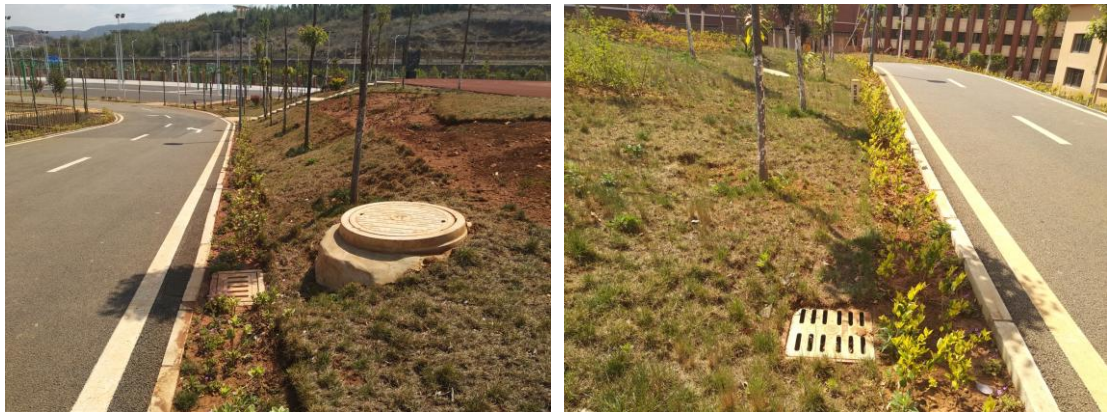
雨水排水管网

雨水排水管网采取埋管的形式，管径 DN=300、400、500mm，管材采用 UPVC 双壁波纹管，排水管每个 10-20m 设置 1 个雨水收集口和 1 个雨水检查井。

经统计，项目实施完成车行道路兼消防通道侧雨水排水管网 3426m，设置雨水检查井 153 座，偏沟式单蓖雨水口 152 座，塑料模块蓄水池 3 座。

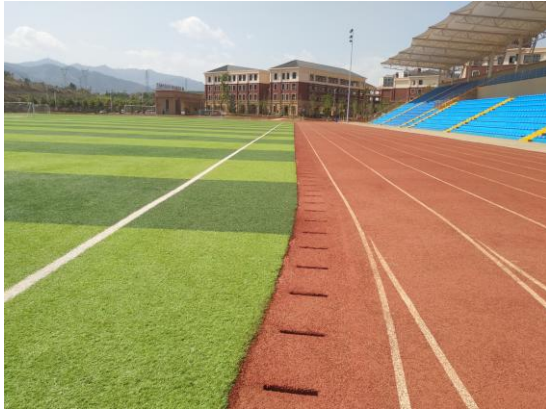
足球场运动场外围盖板排水暗沟

足球场、篮球场场地主要采取水泥砼硬化，跑道主要采取塑胶铺砌，为有效排除体育场场地雨水，足球场、篮球场跑道外围分别设置盖板排水沟以排水。盖板排水沟断面为矩形断面，排水沟采用砖砌结构，砂浆抹面，沟宽 0.4m、沟深 0.7m，盖板长约 80cm。经统计，体育场完成盖板排水沟 1550m。

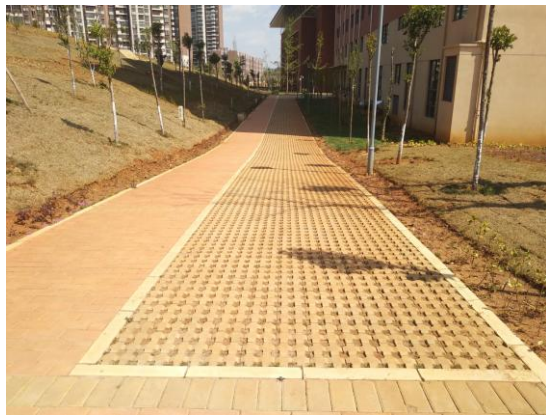
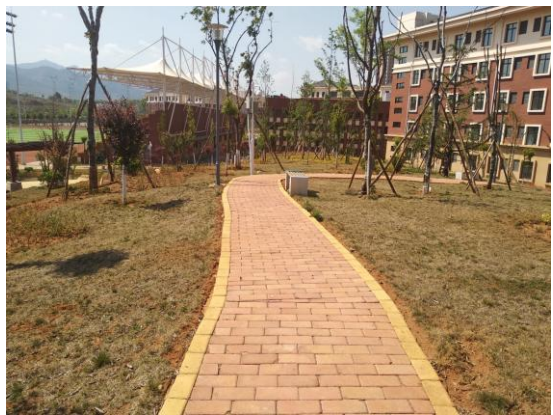
人行步道透水砖铺砌

校园内人行步道一般宽 1.5m，路面采取透水砖铺砌；铺砌面积 1150m²。

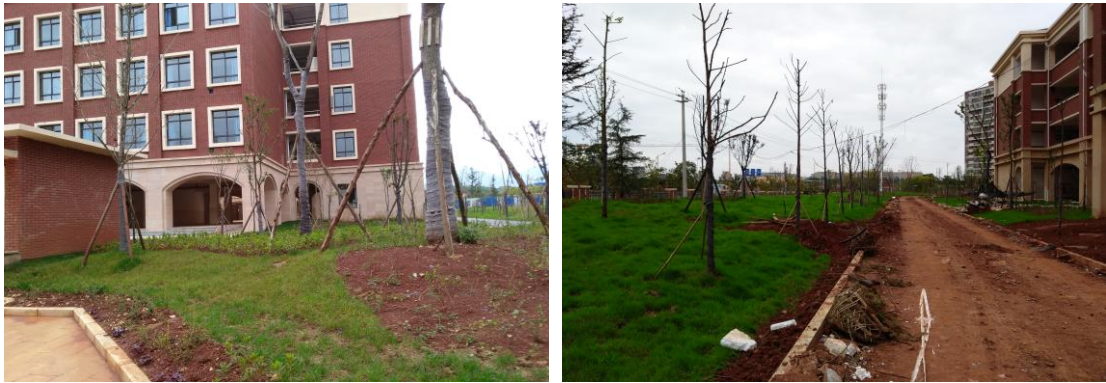
建构筑物及道路周边空地绿化

据施工资料，结合现场调查监测，项目建设期间严格按照设计要求完成项目建构筑物及硬化场地周边、道路两侧等空地景观绿化措施。公共绿化区景观绿化主要采取高标准园林式绿化，乔木树种主要有南洋杉、雪松、华山松、钟山杉、侧柏、金叶侧柏、红花木莲、云南拟单性木兰、广玉兰、深山含笑、白兰、香樟、天竺桂、石楠、枇杷、黄槐、红花羊蹄甲、四季杨、大树杨梅、花叶垂榕、桂花等，灌木树种主要有金边黄杨球、红叶石楠球、红花继木球、黄金榕球、非洲茉莉球、冬青卫矛球（大叶黄杨）等。

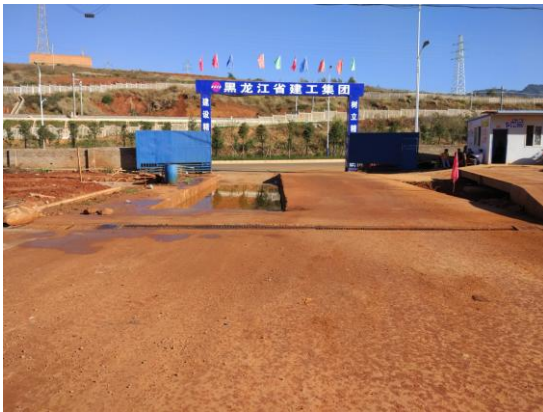
博大路侧施工出入口车辆清洗池

据施工资料，项目建设共布设施工出入口 3 处，分别与万峰街、博大路、万青路衔接，其中与万青路衔接施工出入口主要为施工项目部出入口、与万峰街和博大路衔接施工出入口主要为施工车辆出入口；为避免施工运输车辆轮胎携带泥沙进入万峰街、博大路而影响行车环境，施工单位严格按照设计要求于施工出入口设置车辆清洁池以清洗车辆，车辆清洁池长 10m、宽 5.5m、底部弧形最深处 0.5m，采用砼浇筑。施工期间共完成车辆清洁池 2 座。

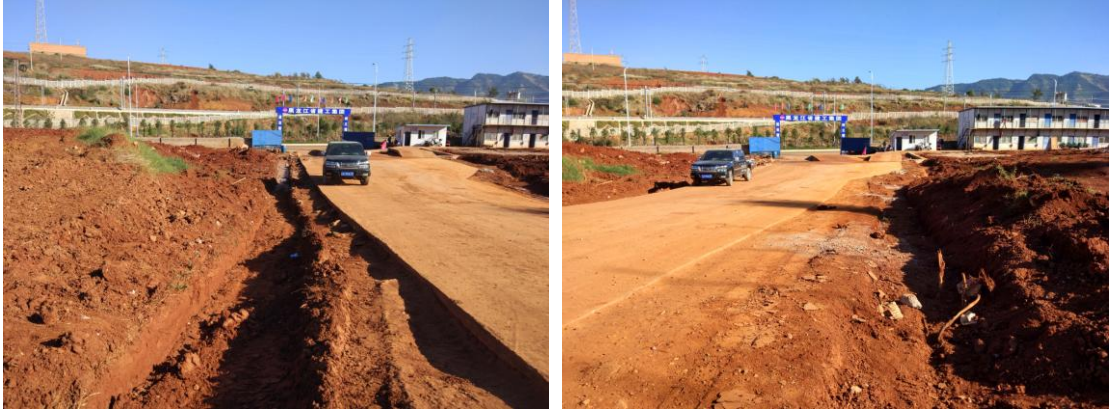
临时排水沟

项目场地开挖平整施工过程中,为避免降雨及地表径流冲刷场地造成水土流失对外围市政道路路面及排水管网产生影响,施工单位沿场地外围设置临时排水沟以排水,临时排水沟采用简易土质排水沟,沟底宽 0.3~0.5m、沟顶宽 0.8~1.2m、沟深 0.5~0.7m。据施工资料统计,项目建设期间共完成临时排水沟 1860m。

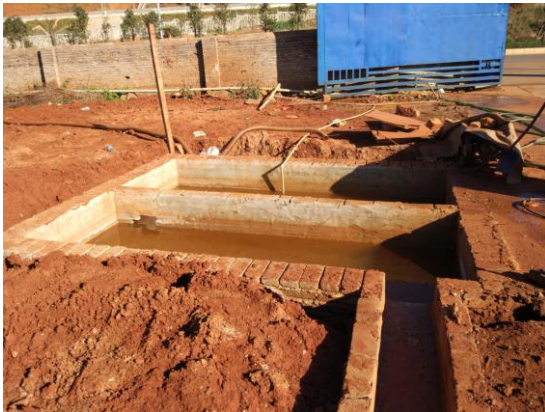
临时排水沟末端沉砂池

为避免临时排水沟雨水携带泥沙进入市政排水管网,施工单位依据实际需要设置临时沉砂池以沉积泥沙。据施工资料,道路广场区布设临时沉砂池 2 座,每座沉砂池配套设置抽排设施 1 套。临时排水沟中部沉砂池采用简易土质沉砂池,长 1.0m、深 0.8m、宽 1.0m;临时排水沟末端沉砂池采用砖砌筑,长 2.0m、宽 2.0m、深 1.5m。

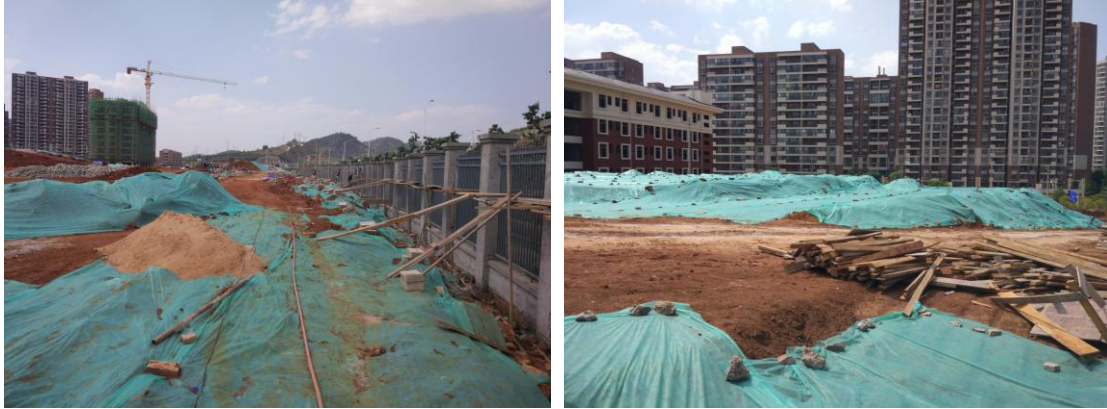
临时堆存表土及裸露面无纺布临时覆盖

项目施工前期，主要开展建构筑物建设，公共绿化区暂未达到施工进度；同时前期剥离表土堆存在公共绿化区空地区域。为避免降雨及地表径流冲刷裸露面、临时堆存表土等而造成水土流失，同时降低扬尘，施工单位严格按照昆明市安全文明施工要求对公共绿化区裸露面、临时堆存表土进行临时覆盖。

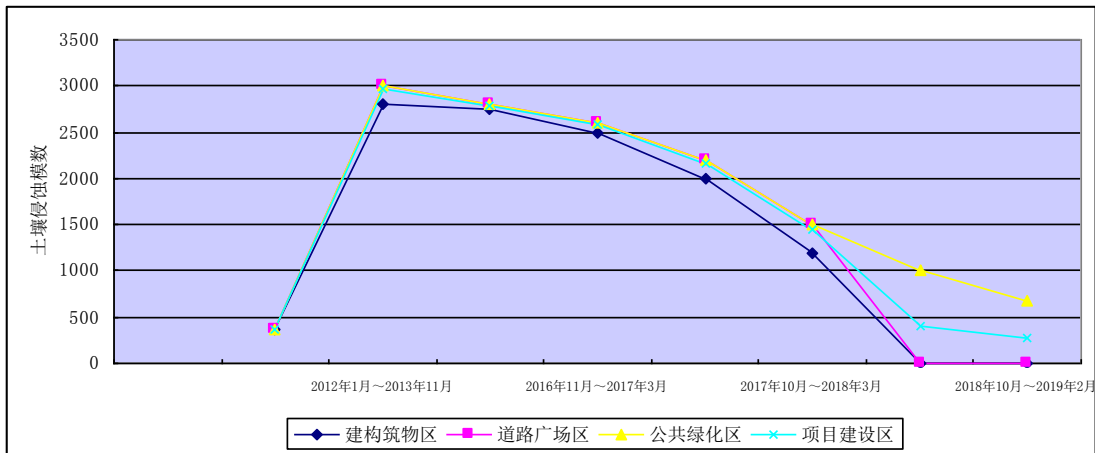
图 7.1-1 水土流失动态变化曲线图

侵蚀分区	不同时段土壤流失强度 (t/km ² a)							
	土壤流失背景值	施工期						自然恢复期
	2011年12月	2012年1月~2013年11月	2013年12月~2016年10月	2016年11月~2017年3月	2017年4月~2017年9月	2017年10月~2018年3月	2018年4月~2018年9月	2018年10月~2019年9月
建构筑物区	358	2800	2750	2500	2000	1200	0	0
道路广场区	361	3000	2800	2600	2200	1500	0	0
公共绿化区	360	3000	2800	2600	2200	1500	1000	680
项目建设区	360	2962	2790	2581	2162	1443	405	275
